云冈石窟建筑遗迹的新发现

云冈石窟文物保管所
文物保护科学技术研究所

云冈石窟文物保管所为配合云冈石窟维修加固工程，于1972年至1974年间在五华洞（编号九—十三窟）窟前进行考古发掘，陆续发现了一些重要建筑遗址、遗物。这些资料，对研究云冈石窟的原貌及历代维修

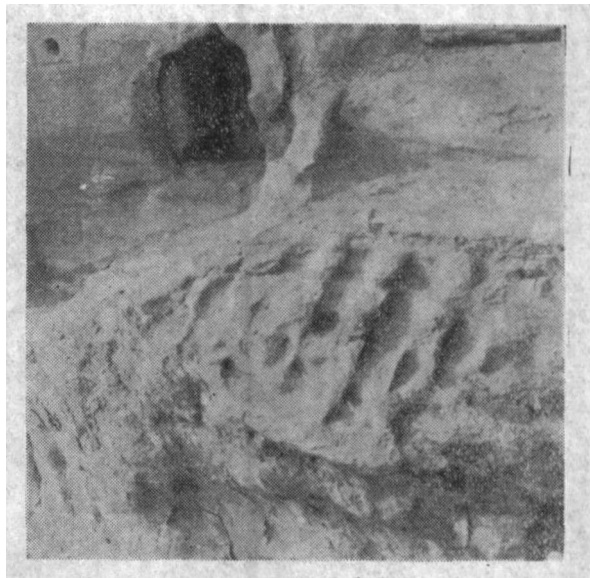
图五 脊饰瓦陇残迹

1937年7月清除前室顶板积土后，发现有脊饰、瓦垅等残迹(图五)。结合下方列柱来看，全窟外观应是一座崖阁形式，与天水麦积山石窟上七佛阁式样相似。

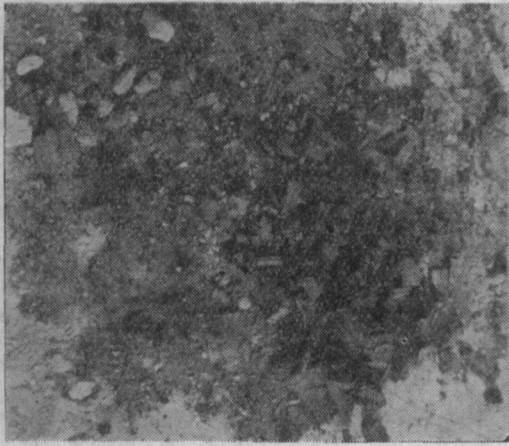
图九 木炭

在柱槽内还发现很多木炭（图九），说明这座木构建筑可能毁于火灾。

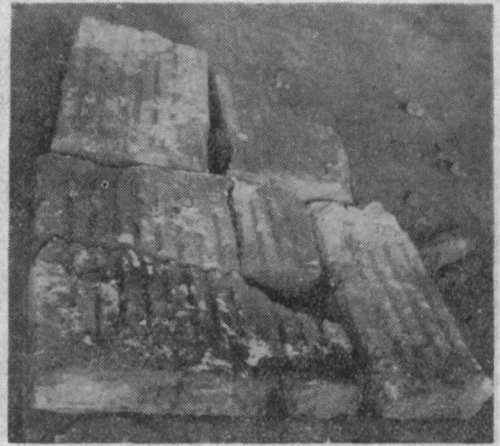
图一〇 方砖

柱槽上面铺方砖，方砖尺寸：37×37×5厘米，背面有沟纹（图一〇）。范围：东西宽24.65米，南北深11米，前有“台明”、“散水”（图一一）。八个柱槽在铺地方砖下面。
